基于三维激光扫描技术的病害隧道监测*

Disease Tunnel Monitoring Based on 3D Laser Scanning Technology

本文将采用Leica HDS 6000 三维激光扫描仪对G42 沪蓉高速的华蓥山隧道进行扫描,以研究三维激光扫描技术在病害隧道测量中的应用。

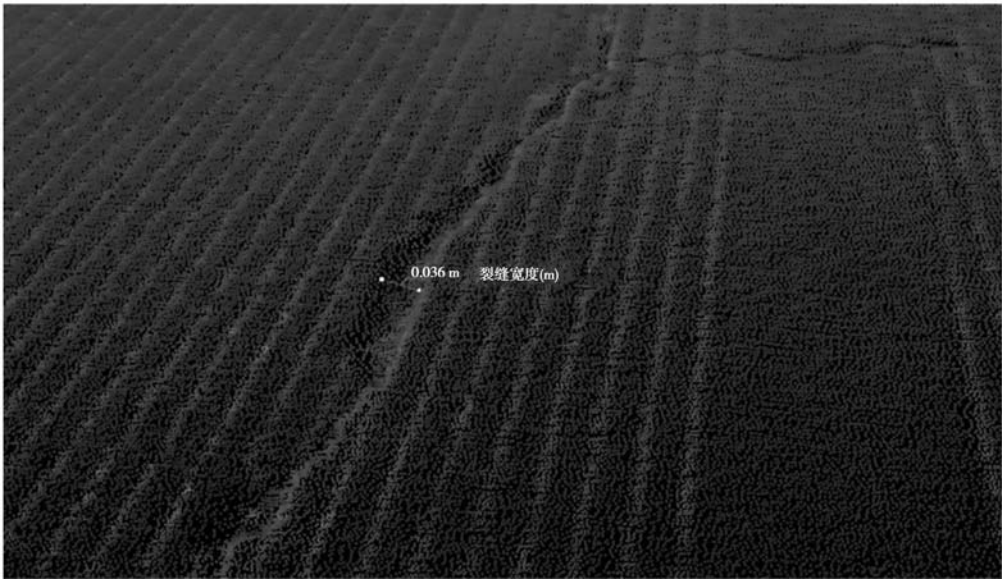
测量结果显示,2009 年裂缝地表最宽处为 0.036 m,2010 年裂隙最宽处为 0.045 m,两年测得裂缝最宽处为相同位置。可见相比于 2009 年,2010 年路面裂缝增大 0.009 m。

图 6 2009 年路面破损(0.036 m)
Fig.6 Pavement surface distress in 2009

按上述技术路线,分别测量 2009 年和 2010 年路面破损情况,如图 6 和图 7 所示,并进行叠加对比分析(图 3)。从 3 幅点云数据图中可清楚的看见路面裂缝发育的大小、方向和密度。

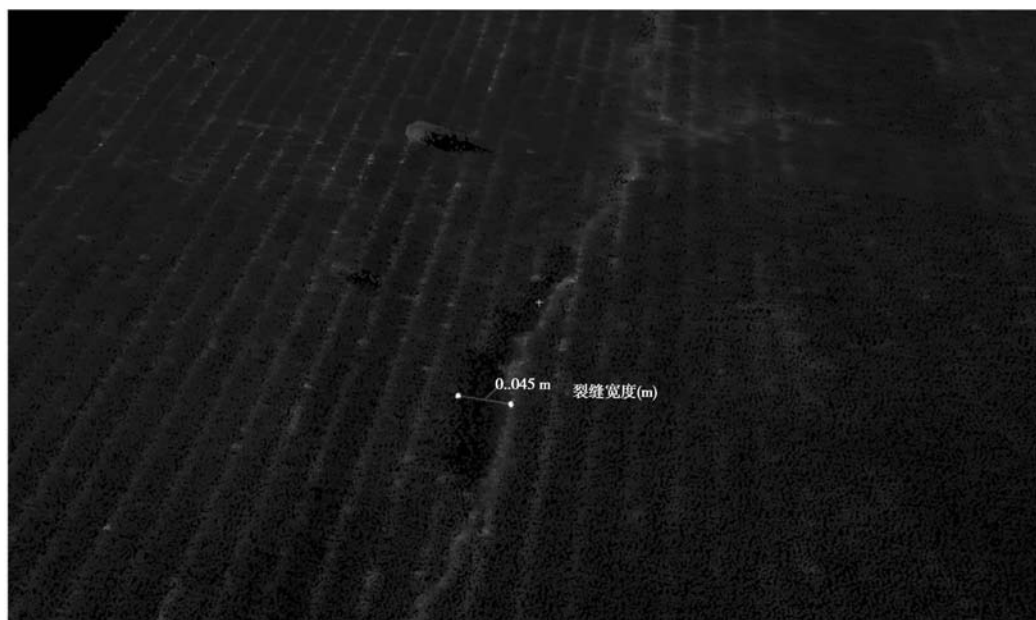
图7 2010年路面破损(0.045 m)

Fig.7 Pavement surface distress in 2010
