# 溪洛渡库区典型滑坡堆积体变形与防灾探讨<sup>\*</sup>

刘仕勇, 李攀峰

(中国电建集团 成都勘测设计研究院有限公司, 成都 610072)

## Deformation Characteristics and Disaster Prevention of Typical Landslide Deposits in Xiluodu Reservoir Area

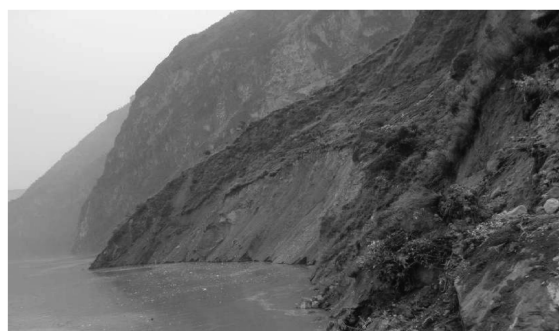
图 3 前缘垮塌迹象

水库运行过程中,干海子滑坡堆积体前缘的垮堵湾临江部位发生局部垮塌。随着库水位变化,垮塌范围有所扩展,但总体范围较小。

Fig. 3 Collapse signs in front part of Ganhaizi landslide

在干海子滑坡体的重点部位布置了 10 个外观变形观测墩,水库 580 m 蓄水期间,为加强对滑坡体前缘变形情况的监测,增加了 3 个外观变形观测墩(如图 3)。监测发现:前缘变形明显大于中后部——滑坡体前缘“垮堵湾”附近的累计位移量明显大于滑坡体主体部位、后缘;前缘变形与水库运行密切相关——前缘位移量在库水位变化(上升或下降)期间的增量较其余时段大,位移量变化与水位变化相关性较明显;中后部位移量变化与水位变化之间的相关性不明显(如图 5);前缘部位,在蓄水初期以及初次水位变化期间往往会发生较大变形;前缘点蓄水初期的变形量较大,占变形量的 1/3 左右。

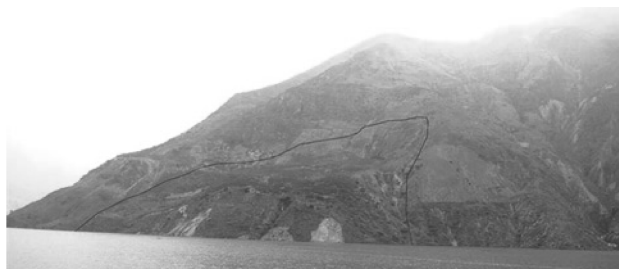
图6 雨林二组滑坡变形与垮塌照片

水库蓄水后,雨林二组滑坡堆积体发生了整体复活。滑坡堆积体自2013年6月19日发现明显变形迹象,至6月26日后缘拉裂宽度一般30~60 cm,最大约1.2 m,深度在5 m以上,错台高度一般20~50 cm,最大超过1 m,多处出现二次垮塌;上游边界为一土质冲沟,切割深度3~5 m,下游边界沿着基覆界线附近延伸至江面。坡体上土体和块碎石扰动痕迹明显,后缘和前缘次级裂缝较多,后缘部位次级裂缝长度一般20~50 m,宽度5~20 cm,局部有5~10 cm的错台,前缘次级裂缝相对较小,长10~20 m,宽0.5~3.0 cm,其中临江部位已出现数处垮塌。滑坡面貌及变形特征如图6。

Fig. 6 Deformation and collapse signs of Yulinerzu landslide
