地铁暗挖隧道无筋复合衬砌损伤加固试验研究^{*}

摘要:以北京地铁某线路复合衬砌结构裂缝病害为研究背景,采用室内模型试验方法开展对衬砌结构破坏规律和补强效果的研究。通过试验得出主要结论如下:(1)试验梁裂缝发展分为4个阶段,以试验荷载90 kN、120 kN、180 kN和350 kN为分界点。(2)芳纶纤维布补强试验梁的破坏试验显示,黏贴在试验梁下部的芳纶纤维布提升了试验梁的抗弯性能,其挠度由13 cm增加至18 cm;3 m的补强范围保证了试验梁在破坏时,芳纶纤维布的两边始终粘贴在试验梁下部,未出现拱顶掉块和直梁实验中常见的纤维布断裂破坏形式。(3)通过对比试验可以得出,芳纶纤维布补强不同损伤程度的试验梁可使其屈服荷载提高17%~39%,极限荷载提高46%~71%,对试验梁承载力提高明显。本文的研究结论对下一阶段的隧道衬砌结构裂缝病害综合治理工作具有重要的理论指导意义。

Reinforcing Test Study on Damage Unreinforced Composite Lining of Subway Bored Tunnel

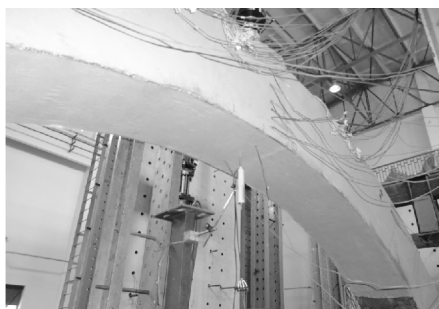
本次试验采用芳纶纤维布,对损伤情况为 BM-4(0 mm)、BM-5(1 mm)、BM-6(1.5 mm)、BM-7(2 mm)及 BM-8(2.5 mm)5 种情况进行了补强破坏试验。芳纶纤维布补强后试验梁如图 6 所示。

图6 芳纶纤维布补强试验梁

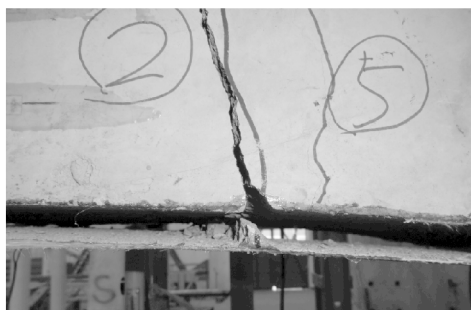
补强试验梁最终的破坏形式主要为芳纶纤维布与试验梁混凝土表面的脱开(如图 7 所示)、两侧拱脚及拱顶上部混凝土的压碎及试验梁中钢筋的屈服破坏。试验梁的裂缝发展分为 4 个阶段,第一阶段为试验荷载 90~100 kN 时,试验梁拱中央主裂缝产生;第二阶段为试验荷载 180~200 kN 时,加固梁的左侧拱腰微裂缝产生;第三阶段为试验荷载 210~250 kN 时,加固梁的裂缝快速发展;第四阶段为试验荷载 350~410 kN 时,试验梁拱中央及两侧拱腰处混凝土压碎,拱中央及两侧拱腰处出现与纵向裂缝相交叉的横向裂缝。

图7 芳纶纤维布补强试验梁破坏特征

在试验荷载后期(250~460 kN):主筋进入屈服阶段,主裂缝的宽度与主筋的应力非线性变换;试验梁的主裂缝快速发展并穿过了大部分梁高度,裂缝的顶端和末端开始出现分叉现象,芳纶纤维布与混凝土表面的脱开范围增加。BM-4、BM-5、BM-6、BM-7、BM-8 分别在 410 kN、380 kN、360 kN、350 kN、360 kN 荷载时,其钢筋达到极限破坏强度,随着荷载的增加,钢筋应力快速下降。试验荷载加载到最后阶段,两侧拱脚混凝土、拱顶上部混凝土的压碎,主裂缝附近的钢筋应力均超出极限强度范围,芳纶纤维布与混凝土表面脱开,脱开高度达 4 cm 以上,脱开区域为 0.8~1.8 m。最终,试验梁在

芳纶纤维布补强试验梁的破坏形式可以看出,混凝土下缘的芳纶纤维布如同一层钢筋,增加了试验梁下部的抗拉性能,整个试验梁的抗弯性能提高明显,挠度由 13 cm 提高至 18 cm;芳纶纤维布 3 m 的补强范围保证了试验梁最终破坏时,芳纶纤维布的两边始终粘贴在混凝土内表面上,不会出现拱顶掉块的危险;隧道拱形结构的设计形式使得结构向下变形时,产生相应的水平力,减小梁内的竖向力。因此,试验梁混凝土压碎破坏时,芳纶纤维布与混凝土表面脱开,而没有出现大多数直梁试验中纤维布断裂的破坏形式。
